Ref: INFORME DE AFECTACIÓN POR OLA INVERNAL

# INFORME DE AFECTACION **OLA INVERNAL**

Institución Educativa Técnica Inmaculada Liñán de Urumita

Fecha: 27 de mayo de 2025

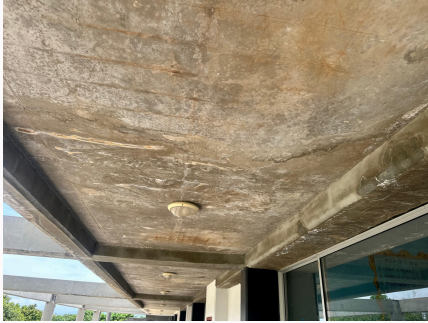
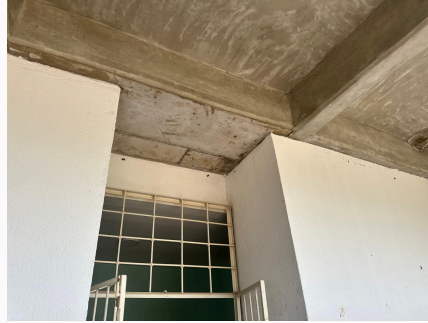
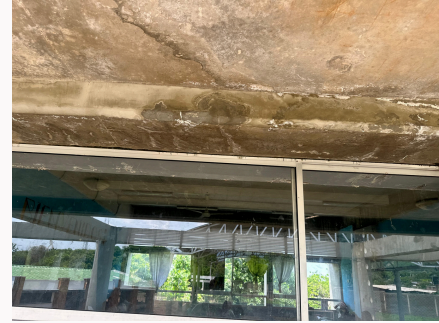
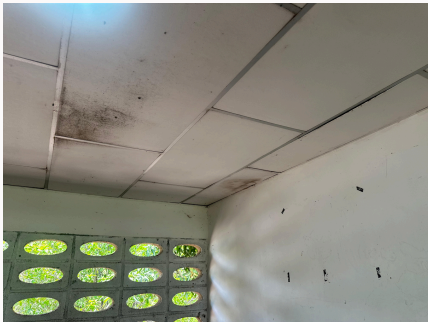
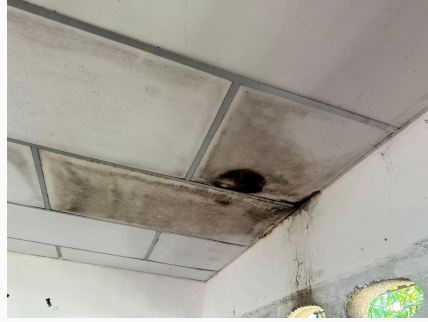
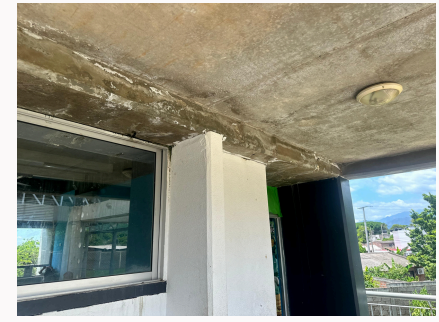
## Evidencia 1

## 1) Deterioro de Infraestructura (Cubierta y Techos).- Evidencia 1

- Evidencia: Fotografías muestran techos con láminas oxidadas, rotas o ausentes, lo que permite filtraciones de agua.
- Riesgo: Ingreso de agua de lluvia, daño de equipos escolares, afectación de materiales educativos y riesgo eléctrico.
- Nivel de riesgo: Alto.

1. Intervención urgente de cubiertas: Sustitución de láminas deterioradas, impermeabilización y canaletas para desagüe adecuado.
2. Revisión y actualización del sistema eléctrico: Asegurar el aislamiento, ocultamiento o canalización de cables, y garantizar cumplimiento de normas técnicas.
3. Mantenimiento estructural: Reparación de muros, aplicación de pintura antifúngica y nivelación de pisos.
4. Adecuación de exteriores: Limpieza, desinfección y mejoramiento del paisajismo escolar.
5. Mejora en los servicios sanitarios: Renovación de baterías sanitarias, mejora de la ventilación y control de plagas.

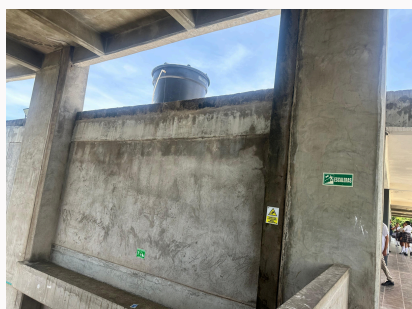
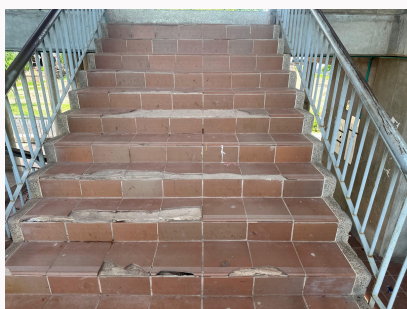
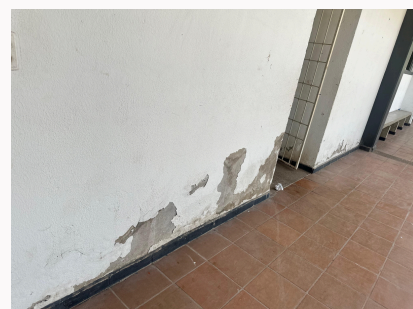
## Evidencia 3

## 3) Desgaste en Paredes y Pisos.- Evidencia 3

- Evidencia: Paredes con humedad, grietas visibles, pintura desprendida y pisos en mal estado.
- Riesgo: Lesiones por resbalones o desprendimientos, además de propagación de hongos o enfermedades respiratorias.
- Nivel de riesgo: Medio - Alto.

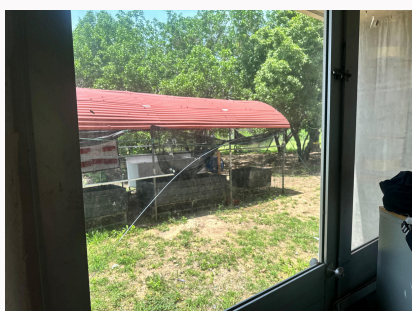
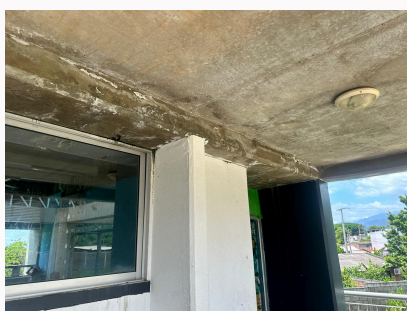
## Evidencia 4

## 4) Espacios Exteriores en Mal Estado.-Evidencia 4

- Evidencia: Zonas de tránsito peatonal con maleza, escombros o desniveles peligrosos.
- Riesgo: Caídas, accidentes y proliferación de animales rastreros o vectores de enfermedad.
- Nivel de riesgo: Medio.

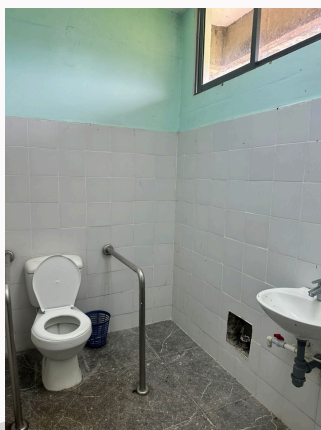
## Evidencia 5

## 5) Baños y Servicios Sanitarios Inadecuados. Evidencia 5

- Evidencia: Condiciones insalubres, estructuras dañadas, y poca ventilación.
- Riesgo: Riesgo biológico y foco de infecciones para estudiantes y personal.
- Nivel de riesgo: Alto.
